## トンボロ干潟の形成・維持過程とその保全に関する基礎的研究

研究代表者 豊橋技術科学大学大学院工学研究科 教授 加藤 茂

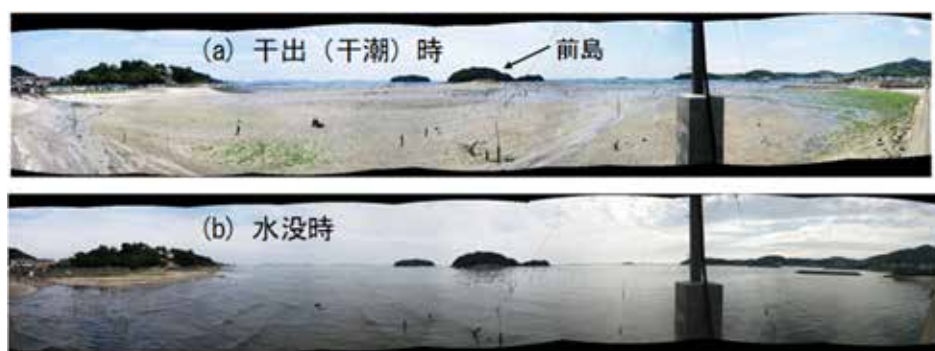
写真1 前島トンボロ干潟における水面変化の様子／(a) 干出時，(b) 水没時

本研究で対象とする干潟は、三河湾内の北部に浮かぶ前島の背後に形成された干潟である（図1）。前島と陸側の砂浜を繋ぐ陸地（砂洲）が満潮時にはすべて水没してしまうため（写真1）、本来では「トンボロ」ではないが、地元では「前島トンボロ干潟」と呼ばれて

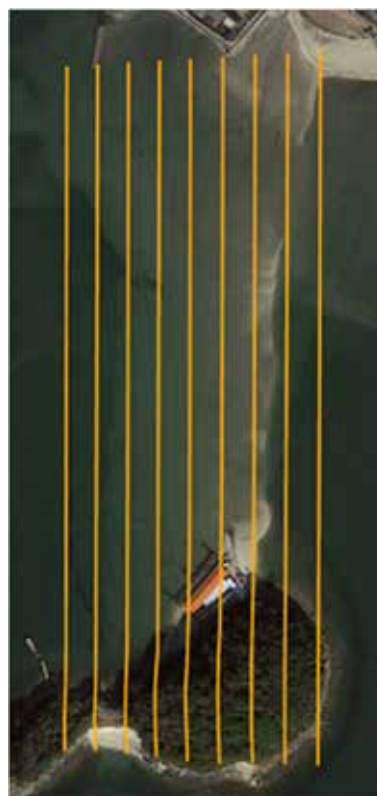
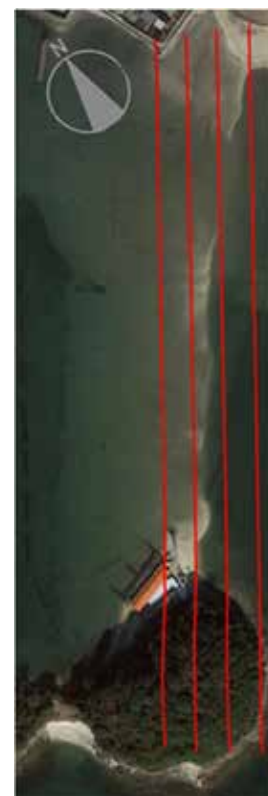
図3 UAVの飛行ルート

(a) 春期～夏期 (9本) (b) 秋期～冬期 (4本)

日中の干潮時に広範囲が干出する春季～夏季の調査では、大潮の干潮時に干出する範囲(約 500m×約 350m)を全て撮影するために約 1300 枚を 9 本の飛行ルート(図 3(a))に分けて空撮を行った。秋季～冬季の調査では、春季～夏季に比べて日中の干潮位が高く、大潮期間においても干出部が狭くなるため(約 500m×約 150m)、飛行ルートを 4 本に減らして(図 3(b))約 500 枚の撮影を行った。空撮画像の解像度は 5472×3648pixel を使用し、UAV に搭載したカメラの視野角が 84°で撮影高度が 50m であることから、1 枚の垂直空撮写真は約 90×60m の範囲を約 1.7cm/pixel の解像度で撮影することが試算される。「UAV を用いた公共測量マニュアル(案)」(国土地理院, 2016 年 3 月)における最も高い精度の基準が誤差 5cm 以内であることから、本研究では精度検証点における UAV による空撮写真から作成した DEM と GNSS 測量成果との標高差±5cm 以内での地形計測を目標とした。

図6はUAVによる空撮写真からSfM処理によって作成した高密度点群データ(不等間隔データ)であり、このデータ群からメッシュデータ(等間隔データ)を構築し、DEMを作成・出力する。作成されたDEMの高さ情報(標高)の精度を確認するために、DEMからGNSS測量で取得した検証点(横断、縦断測量)に相当する地点の標高を抽出し、これらと比較することでDEMの精度検証を行った(図7)。9飛行ルートの場合(図3(a))では、DEMの標高データとGNSS測量による標高データの差の二乗平均平方根誤差

(RMSE) は約 3.0cm であり, 4 飛行ルートの場合 (図 3(b)) でも RMSE が約 4.5cm となり, 目標の 5cm 以内を満足する結果が得られた。

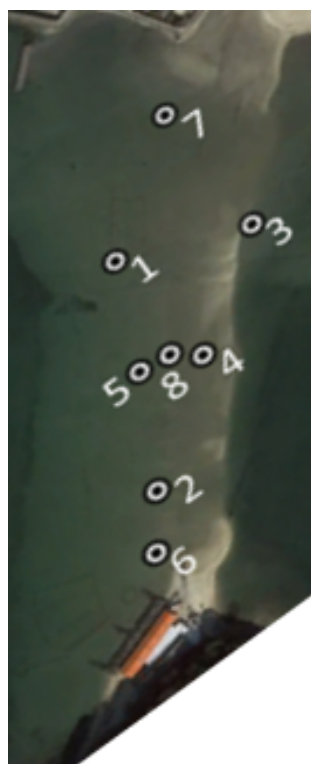
図5 鉛直コア採取地点

2018年2月～10月の間に4回実施した。採取地点間ごとの距離は東西方向間隔約50m、南北方向間隔約100mである。また、ハンディ・ジオスライサでのコアサンプル採取は図5に示した8地点で行った。本研究では写真2に示す1m打ち込みタイプのジオスライサを使用した。サンプルトレイ、シャッタープレート、打ち込み引き抜き用ハンドルから構成される。

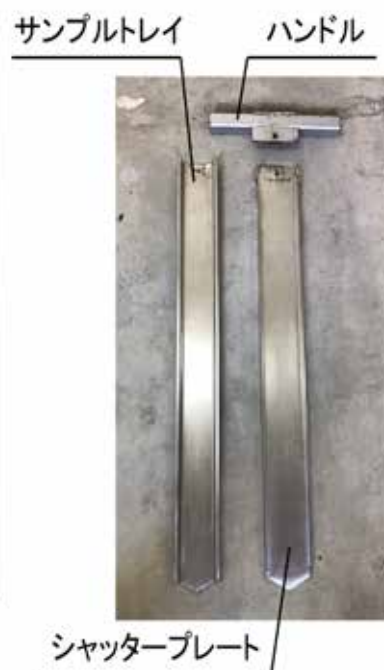
写真2 ハンディ・ジオスライサの構成部品

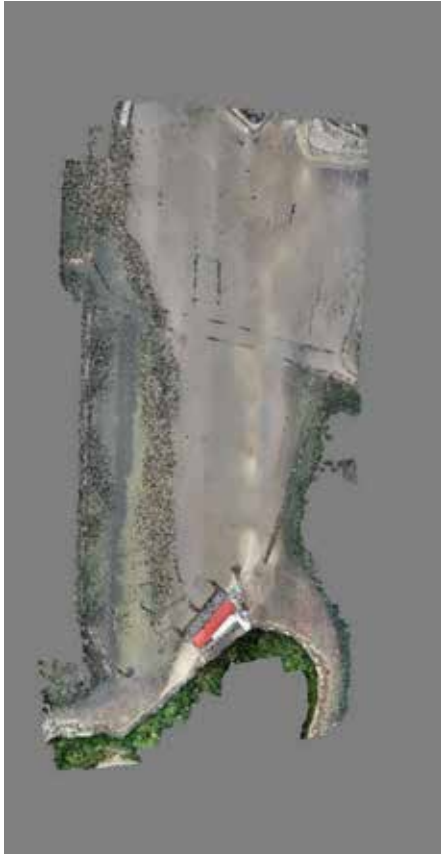
図6 SfM処理により作成された高密度点群データ

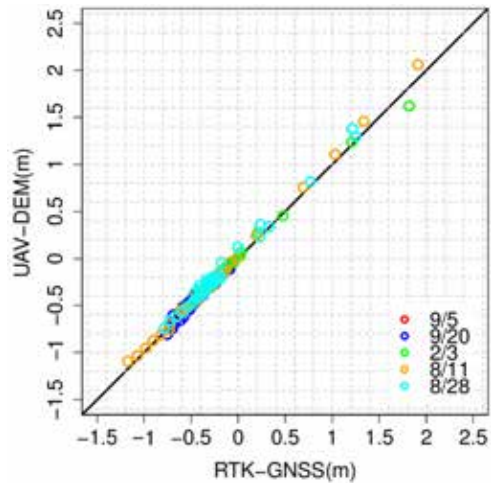
(a) 9飛行ルートの場合

(b) 4飛行ルートの場合

図7 DEM (標高データ) の精度検証  
／GNSS測量結果とDEMの比較

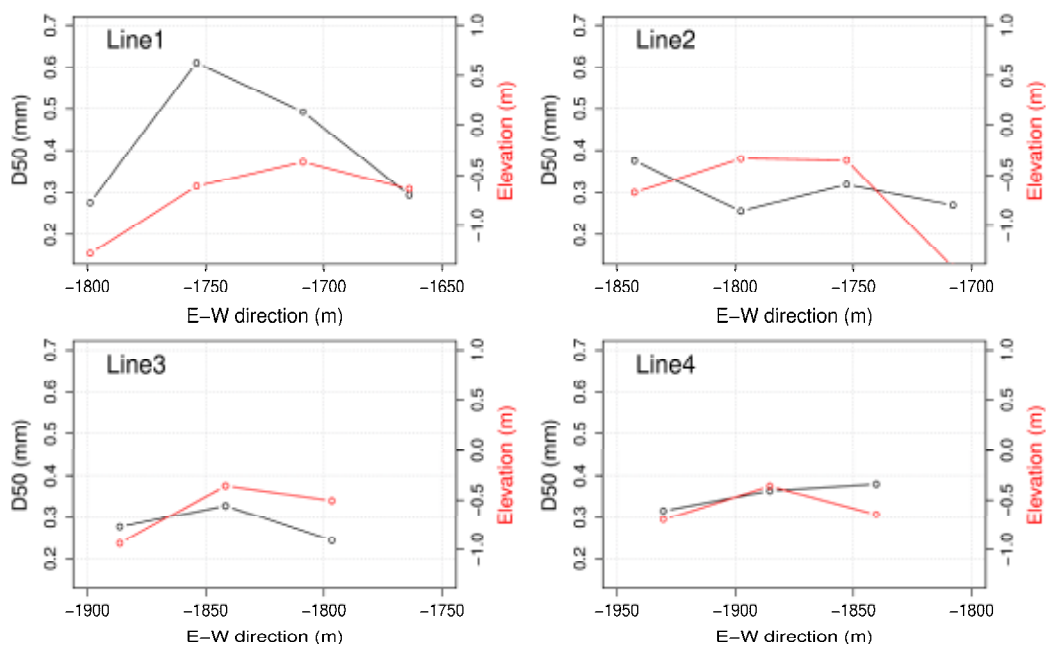
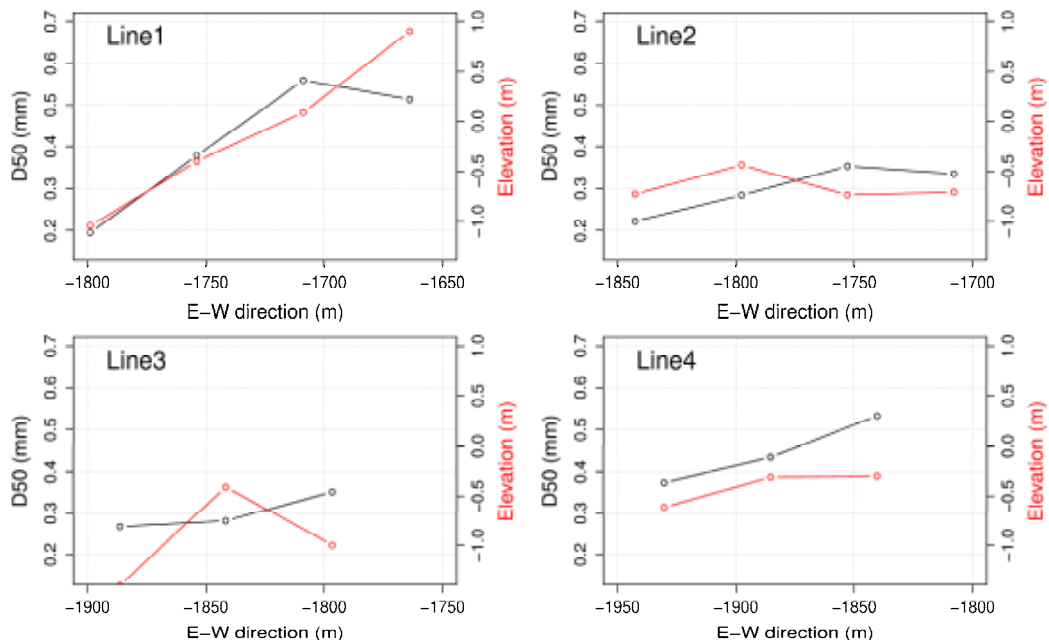
図 12 2018年2月3日の Line1~4 における中央粒径と標高の東西方向分布

図 13 2018年8月11日の Line1~4 における中央粒径と標高の東西方向分布

図 14 2018年9月8日の Line1~4 における中央粒径と標高の東西方向分布

図 15 2018年10月25日の Line1~4 における中央粒径と標高の東西方向分布

図12～15に各測線における調査日ごとの中央粒径と標高の関係を示す。各図から、2月3日の中央粒径は、Line4では西から東（図中：左→右）にかけて大きくなっているが、Line3では干潟頂部の中央粒径が最も大きくLine1、Line2では西側が大きくなり、海岸に近づくほど（Line4→Line1）西側の粒径が大きくなっている。しかし、台風の多い夏季（8～9月）ではトンボロ干潟の西側から東側に向かうにつれて、中央粒径が大きくなっている。特に、8月末に台風20号、直前の9月4日に台風21号が本州に上陸し縦断しており（図16）、その直後の調査である9月8日の調査では干潟の東西で中央粒径の変化が顕著であった。これは、台風により東から西にかけて強い沿岸流が干潟上で発生しており、干潟東部ではシルトのような微細な粒子は波によって輸送され堆積せず、粗い砂や礫が残留したものだと考えられる。また、各測線で見ると、干潟中央のLine2、Line3に比べ、干潟端部のLine1、Line4の中央粒径が大きくなっていることから、砕波帯周辺となる干潟両端での強い沿岸流が発生していると推測できる。
